芥川水辺だより

Vol.40
2022年
春号

石の魚みちのメンテナンス報告（川島井堰下流落差工） 河川管理者と市民の協働実施！

テルタフリー魚みち（門前橋下流落差工）

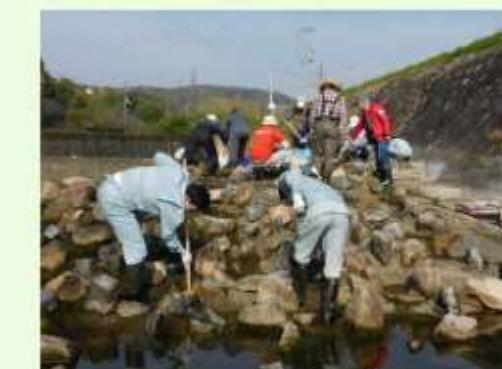
作業の様子

川島井堰下流落差工に設置した『石の魚みち』では、令和3年8月の増水時に流木などの落下物により減勢プール周りの石が、数か所抜け落ちてしましました。そのため水の流れが激しくなり、魚がのぼれない状態になったので、メンテナンスの必要がありました。今回は河川管理者である大阪府と市民の協働作業ということで、茨木土木事務所、芥川俱楽部、あくあびあ芥川、松愛会の計15人参加し作業を行いました。メンテナンスでは石が剥離しないよう石の背面に鉄筋を埋め込み、周囲をコンクリートで固定する作業を行いました。

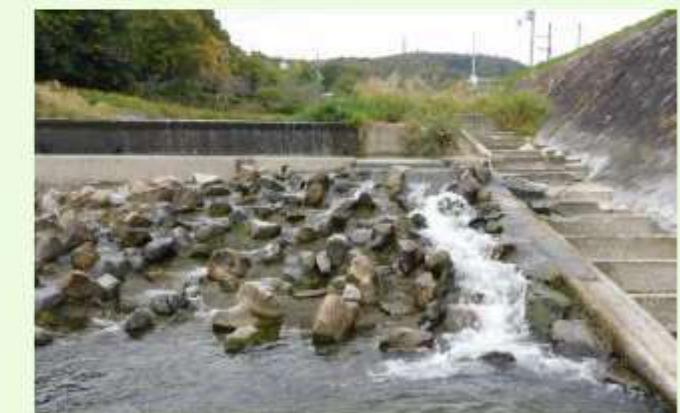
メンテナンス前の水の流れ

右の2枚の写真はメンテナンス前後の水の流れです。上の写真では上部の石が抜け落ちているため、右端の水量が極端に増えています。これではここから魚はのぼれません。

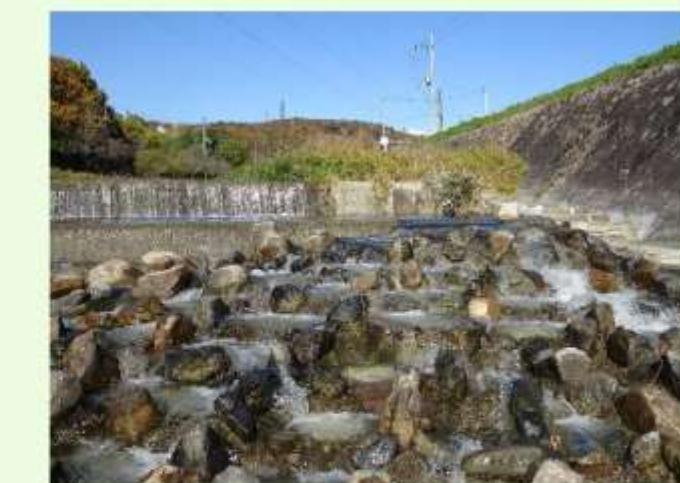
メンテナンス後の水の流れ

一方、メンテナンス後は水量が調整され、魚は泳ぐスピードに応じてルートを選び上流へのぼることができるように修復できました。

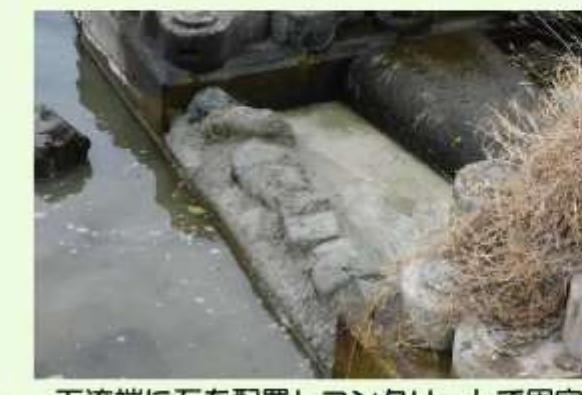
芥川の桜堤公園付近では最近の河床工事により水位が下がり、テルタフリー魚道の下流部はプールがなく、水が走っている状態となり、魚が上流へのぼることができません。

下流端に石を配置しコンクリートで固定

このため下流端に高さ10～15cmの石を配置し、コンクリートで固定してプールを作る補修工事を行いました。その結果、プールができる魚がのぼることができるようになりました。
